COMUNE DI CAERANO SAN MARCO
Provincia di Treviso

A.04

Piano di Tutela delle Acque

Monografie delle criticità

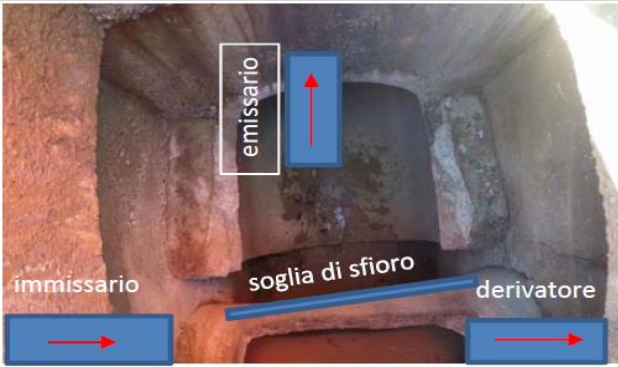
RILIEVO DELLE CRITICITA'																
Manufatto di sfioro in via S. Francesco della fognatura mista	C01															
Localizzazione: via S. Francesco

PETTO	[cm]	30	EMISSARIO	[mm]	800	DERIVATORE	[mm]	500	IMMISSARIO	[mm]	500	ALTEZZA POZZETTO	[cm]	80
PETTO	[cm]	30														
EMISSARIO	[mm]	800														
DERIVATORE	[mm]	500														
IMMISSARIO	[mm]	500														
ALTEZZA POZZETTO	[cm]	80														
Descrizione																
<p>Trattasi di pozzetto in strada della rete di fognatura mista, ove l'immissario e il manufatto derivatore appartengono alla rete in gestione dell'Ente Gestore A.T.S.</p> <p>L'immissario-derivatore sono su condotta passante con sfioro a stramazzo laterale.</p> <p>Lo scolmatore è asservito ad un tronco di fognatura mista che serve la parte nord del centro abitato di Caerano di San Marco (area compresa tra via Piave, il canale di Caerano e la via San Francesco per un numero di abitanti equivalenti serviti stimato dall'Ente Gestore in 645.</p> <p>La portata di acqua nera stimata è di 9,3 l/s, mentre la portata minima derivabile è di 146 lt/sec.</p> <p>La portata derivabile non risulta adeguata migliorabile con abbassamento ed allungamento soglia e riduzione della sezione con possibilità di inserire una griglia sotto lo sfioro.</p> <p>Lo scarico è sul Canale di Caerano.</p>

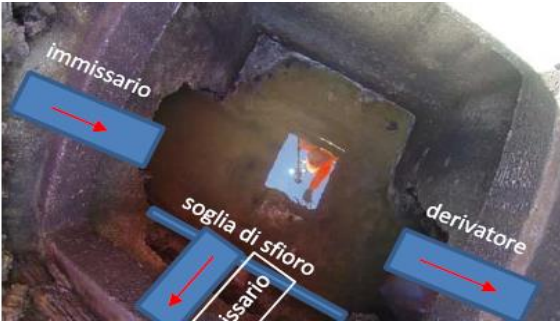
RILIEVO DELLE CRITICITA'																										
Manufatto di sfioro via Monte Grappa della fognatura mista	C02																									
Localizzazione

PETTO		[cm]		22	EMISSARIO		[mm]		400	DERIVATORE		[mm]		600	IMMISSARIO		[mm]		600	ALTEZZA POZZETTO		[cm]		129
PETTO		[cm]		22																						
EMISSARIO		[mm]		400																						
DERIVATORE		[mm]		600																						
IMMISSARIO		[mm]		600																						
ALTEZZA POZZETTO		[cm]		129																						
Descrizione																										
<p>Trattasi di pozzetto in strada della rete di fognatura mista, ove l'immissario e il manufatto derivatore appartengono alla rete in gestione dell'Ente Gestore A.T.S.</p> <p>L'immissario-derivatore sono su condotta passante incassati sul fondo con sfioro a soglia in condotta.</p> <p>Lo scolmatore è asservito ad un tronco di fognatura mista che serve la parte nord-est del centro abitato di Caerano di San Marco (area compresa tra via s. francesco, il canale di Caerano, via De Gasperi e via Mntello, per un numero di abitanti equivalenti serviti stimato dall'Ente Gestore in 787.</p> <p>La portata di acqua nera stimata è di 11,4 l/s, mentre la portata minima derivabile è di 113 lt/sec.</p> <p>La portata derivabile non risulta adeguata.</p> <p>Lo scarico è sul Canale di Caerano.</p>

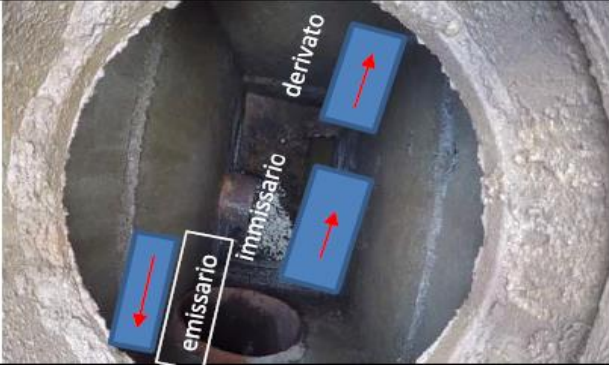
RILIEVO DELLE CRITICITA'																
Manufatto di sfioro via Cavour/1 della fognatura mista	C04															
Localizzazione

PETTO	[cm]	135	EMISSARIO	[mm]	500	DERIVATORE	[mm]	300	IMMISSARIO	[mm]	300	ALTEZZA POZZETTO	[cm]	264
PETTO	[cm]	135														
EMISSARIO	[mm]	500														
DERIVATORE	[mm]	300														
IMMISSARIO	[mm]	300														
ALTEZZA POZZETTO	[cm]	264														
Descrizione																
<p>Trattasi di pozzetto in strada della rete di fognatura mista, ove l'immissario e il manufatto derivatore appartengono alla rete in gestione dell'Ente Gestore A.T.S. e risultano incassati sul fondo.</p> <p>Lo scolmatore è asservito ad un tronco di fognatura mista che serve la zona commerciale/artigianale di via via Viganò, via Lepanto e la S.P. 667.</p> <p>Gli abitanti equivalenti stimati asserviti sono 545.</p> <p>La portata di acqua nera stimata è di 7,9 l/s, mentre la portata minima derivabile è di 203,7 lt/sec.</p> <p>La portata derivabile non risulta adeguata.</p> <p>Lo sfioro a soglia in condotta è più elevato della quota del fondo del derivatore che funziona a battente quando lo sfioro è impegnato.</p> <p>Lo scarico della portata sfiorata avviene su rete idrografica secondaria tipo "canaletta" adiacente a via Lepanto.</p>

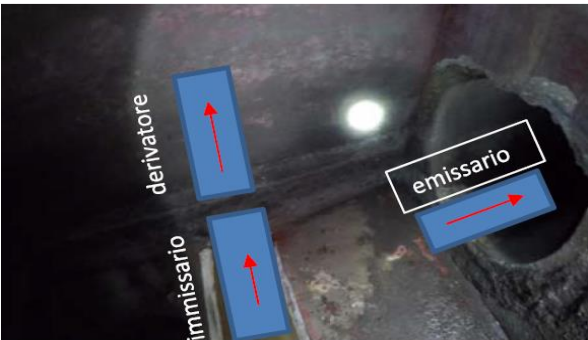
RILIEVO DELLE CRITICITA'																
Manufatto di sfioro via Cavour/2 della fognatura mista	C05															
Localizzazione

PETTO	[cm]	45	EMISSARIO	[mm]	800	DERIVATORE	[mm]	300	IMMISSARIO	[mm]	600	ALTEZZA POZZETTO	[cm]	252
PETTO	[cm]	45														
EMISSARIO	[mm]	800														
DERIVATORE	[mm]	300														
IMMISSARIO	[mm]	600														
ALTEZZA POZZETTO	[cm]	252														
Descrizione																
<p>Trattasi di pozzetto in strada della rete di fognatura mista, ove l'immissario e il manufatto derivatore appartengono alla rete in gestione dell'Ente Gestore A.T.S. e risultano incassati sul fondo.</p> <p>Lo scolmatore è asservito ad un tronco di fognatura mista che serve la zona residenziale nell'intorno di via Cavour, sino all'intersezione con via San Marco.</p> <p>Gli abitanti equivalenti stimati asserviti sono 545.</p> <p>La portata di acqua nera stimata è di 7,9 l/s, mentre la portata minima derivabile è di 117,6 lt/sec.</p> <p>La portata derivabile non risulta adeguata.</p> <p>Lo sfioro avviene in condotta ed è più elevato della quota del fondo del derivatore che funziona a battente quando lo sfioro è impegnato.</p> <p>Lo scarico della portata sfiorata avviene su rete idrografica secondaria tipo "canaletta" adiacente a via Lepanto.</p>

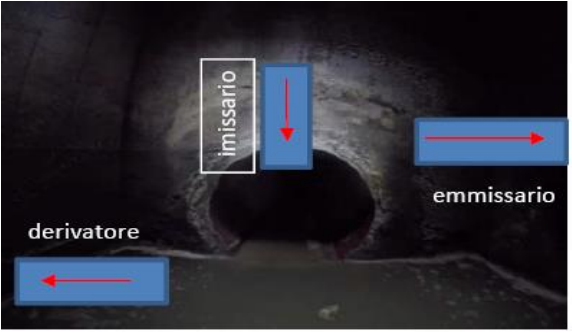
RILIEVO DELLE CRITICITA'																
Manufatto di sfioro zona Cimitero - via S. Marco della fognatura mista	C06															
Localizzazione

PETTO	[cm]	40	EMISSARIO	[mm]	800	DERIVATORE	[mm]	700	IMMISSARIO	[mm]	1000	ALTEZZA POZZETTO	[cm]	280
PETTO	[cm]	40														
EMISSARIO	[mm]	800														
DERIVATORE	[mm]	700														
IMMISSARIO	[mm]	1000														
ALTEZZA POZZETTO	[cm]	280														
Descrizione																
<p>Trattasi di pozzetto in strada della rete di fognatura mista, ove l'immissario e il manufatto derivatore appartengono alla rete in gestione dell'Ente Gestore A.T.S. e risultano incassati sul fondo.</p> <p>Lo scolmatore è asservito ad un tronco di fognatura mista che raccoglie le portate di fognatura mista non scolmate di pressochè l'intero centro abitato di Caerano di San Marco.</p> <p>Gli abitanti equivalenti stimati asserviti sono 3330.</p> <p>La portata di acqua nera stimata è di 48,2 l/s, mentre la portata minima derivabile è di 371,1 lt/sec.</p> <p>La portata derivabile non risulta adeguata.</p> <p>Lo quota di sfioro dell'immissario e del derivatore sono pressochè alla medesima quota. E' presente un secondo immissario a sezione ovoidale.</p> <p>Lo scarico della portata sfiorata avviene su depressione " a suolo".</p>

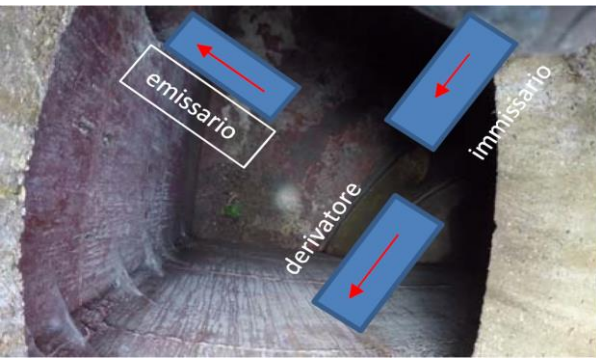
RILIEVO DELLE CRITICITA'																
Manufatto di sfioro via Garibaldi della fognatura mista	C07															
Localizzazione

PETTO	[cm]	136	EMISSARIO	[mm]	2x600	DERIVATORE	[mm]	400	IMMISSARIO	[mm]	2x500	ALTEZZA POZZETTO	[cm]	202
PETTO	[cm]	136														
EMISSARIO	[mm]	2x600														
DERIVATORE	[mm]	400														
IMMISSARIO	[mm]	2x500														
ALTEZZA POZZETTO	[cm]	202														
Descrizione																
<p>Trattasi di pozzetto in strada della rete di fognatura mista, ove l'immissario e il manufatto derivatore appartengono alla rete in gestione dell'Ente Gestore A.T.S. e risultano incassati sul fondo.</p> <p>Lo scolmatore è asservito ad un tronco di fognatura mista che raccoglie le portate di fognatura mista non scolmate della zona est del centro abitato di Caerano.</p> <p>Gli abitanti equivalenti stimati asserviti sono 721.</p> <p>La portata di acqua nera stimata è di 10,4 l/s, mentre la portata minima derivabile è di 363,5 lt/sec.</p> <p>La portata derivabile non risulta adeguata.</p> <p>Lo scarico della portata sfiorata avviene su rete idrografica primaria (Canale di Caerano).</p>

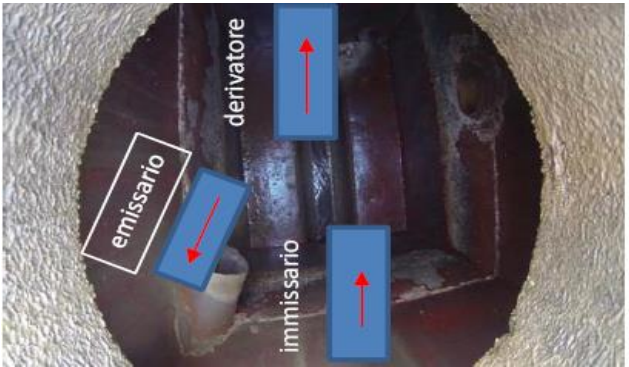
RILIEVO DELLE CRITICITA'																
Manufatto di sfioro via Mazzini/bis della fognatura mista	C08															
Localizzazione

PETTO	[cm]	112	EMISSARIO	[mm]	200	DERIVATORE	[mm]	300	IMMISSARIO	[mm]	300	ALTEZZA POZZETTO	[cm]	202
PETTO	[cm]	112														
EMISSARIO	[mm]	200														
DERIVATORE	[mm]	300														
IMMISSARIO	[mm]	300														
ALTEZZA POZZETTO	[cm]	202														
Descrizione																
<p>Trattasi di pozzetto in strada della rete di fognatura mista, ove l'immissario e il manufatto derivatore appartengono alla rete in gestione dell'Ente Gestore A.T.S. e risultano incassati sul fondo.</p> <p>Lo scolmatore è asservito ad un tronco di fognatura mista che raccoglie le portate di fognatura mista non scolmate della zona est del centro abitato di Caerano.</p> <p>Gli abitanti equivalenti stimati asserviti sono 374.</p> <p>La portata di acqua nera stimata è di 54 l/s, mentre la portata minima derivabile è di 185,6 lt/sec.</p> <p>La portata derivabile non risulta adeguata.</p>

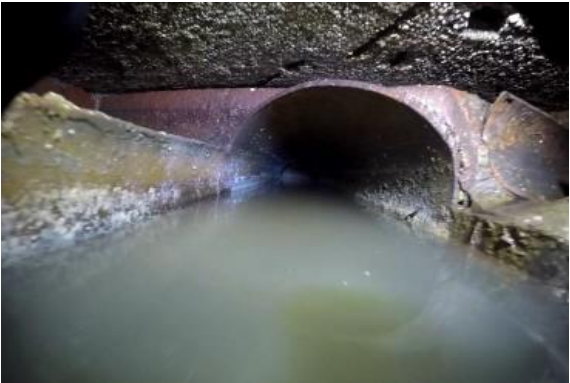
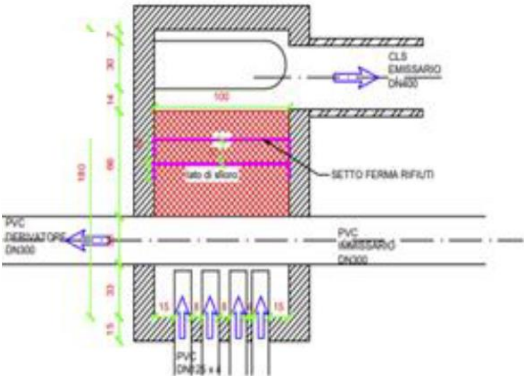
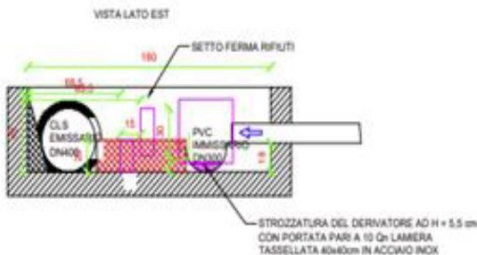
RILIEVO DELLE CRITICITA'																					
Manufatto di sfioro della fognatura mista	C09																				
Localizzazione

Descrizione																					
<p>Trattasi di pozzetto in strada della rete di fognatura mista, ove l'immissario e il manufatto derivatore appartengono alla rete in gestione dell'Ente Gestore A.T.S. e risultano incassati sul fondo.</p> <p>Lo scolmatore è asservito ad un tronco di fognatura mista che raccoglie le portate di fognatura mista non scolmate della zona est del centro abitato di Caerano.</p> <p>Gli abitanti equivalenti stimati asserviti sono 374.</p> <p>La portata di acqua nera stimata è di 5,83 l/s.</p> <p>E' presente un elemento di sfioro in cui recenti interventi eseguiti hanno permesso la realizzazione di:</p> <ul style="list-style-type: none"> - una soglia sfiorante regolata con setto ferma rifiuti; - una paratoia (lama fissa) di taratura della bocca effluente del derivatore per limitare le portate derivate. <p>Il corpo idrico ricettore della portata sfiorante è il Canale Brentella.</p>

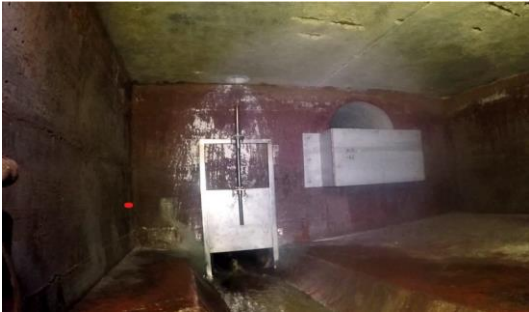
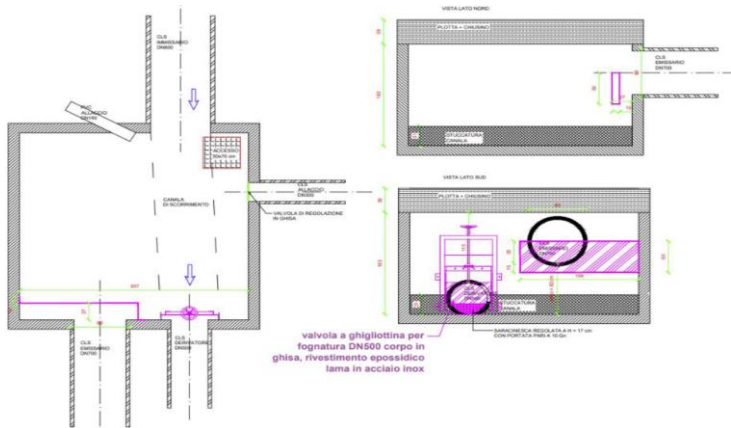
RILIEVO DELLE CRITICITA'																					
Manufatto di sfioro via San Marco della fognatura mista	C10																				
Localizzazione

Descrizione																					
<p>Trattasi di camera di raccolta in strada della rete di fognatura mista, ove l'immissario e il manufatto derivatore appartengono alla rete in gestione dell'Ente Gestore A.T.S. e risultano a quota di scorrimento parial fondo della camera.</p> <p>Lo scolmatore è asservito ad un tronco di fognatura mista che raccoglie le portate di fognatura mista non scolmate di pressochè l'intero centro abitato di Caerano di San Marco.</p> <p>Gli abitanti equivalenti stimati asserviti sono 5686.</p> <p>La portata di acqua nera stimata è di 82,26 l/s.</p> <p>E' presente un'emissario a quota più elevata che recapita in canale di scarico consortile "lato campagna".</p> <p>E' presente:</p> <ul style="list-style-type: none"> - una paratoia (regolabile) di taratura della bocca effluente del derivatore per limitare le portate derivate; - una lama fissa di taratura della bocca di emissione su scarico consortile che hainalzato la quota di sfioro. <p>Il corpo idrico ricettore della porata sfiorante è elemento idrografico secondario della rete consortile.</p>

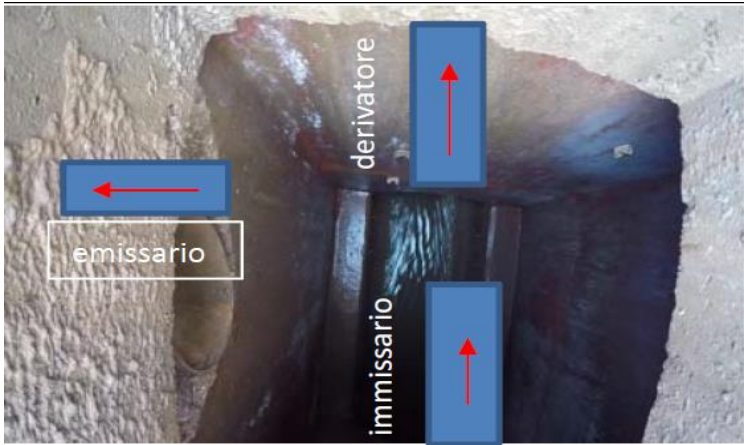
RILIEVO DELLE CRITICITA'	
<p>Manufatto di sfioro via Val di Rovere della fognatura mista</p>	<p>C11</p>
<p>Localizzazione</p>

<p>Descrizione</p>	
<p>Trattasi di pozzetto in strada della rete di fognatura mista, ove l'immissario e il manufatto derivatore appartengono alla rete in gestione dell'Ente Gestore A.T.S. e risultano incassati sul fondo.</p> <p>Trattasi dell'ultimo pozzetto scolmatore della linea di fognatura mista in Comune di Caerano di San Marco della linea che procede verso il depuratore di San Gaetano.</p> <p>Gli abitanti equivalenti stimati asserviti sono 5934.</p> <p>La portata di acqua nera stimata è di 85,9 l/s, mentre la portata minima derivabile è di 889,9 lt/sec.</p> <p>La portata derivabile non risulta adeguata.</p> <p>Lo sfioro a soglia in condotta è più elevato della quota del fondo del derivatore che funziona a battente quando lo sfioro è impegnato.</p> <p>Lo scarico della portata sfiorata avviene su rete idrografica secondaria a cielo aperto adiacente a via val di Rovere.</p>

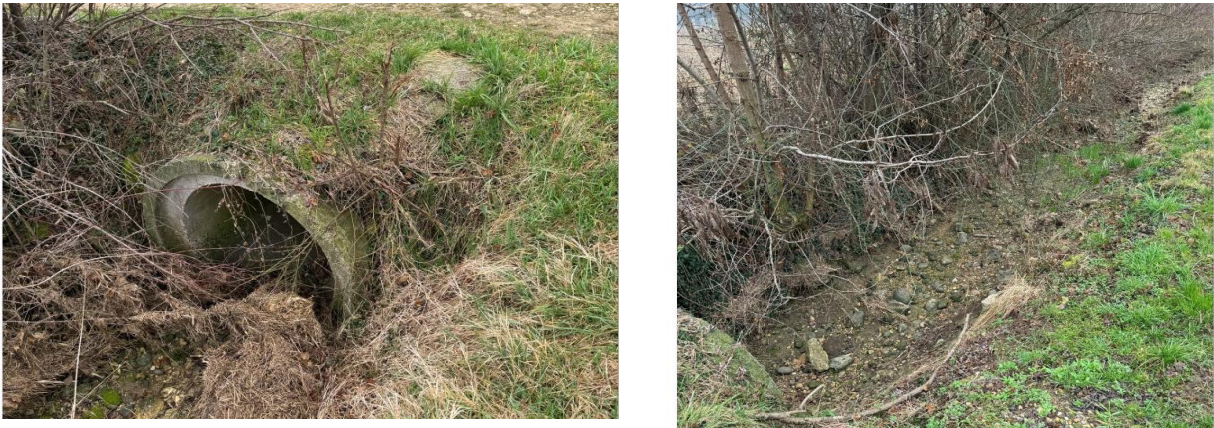
RILIEVO DELLE CRITICITA'	
<p>Strizioni, irregolarità della sezione idraulica Cà Mula (da confine comunale in via Artigianato sino via Muliparte)</p>	<p>C12</p>
<p>Localizzazione: Canale Cà Mula</p>

<p>Descrizione</p>	
<p>Il canale Cà Mula, a monte della cassa di espansione, può ricevere in periodo di magra una parte delle portate provenienti dalla rete artificiale che fa capo al canale di Caerano. In detto tratto il canale Cà Mula procede in campagna a cielo aperto. Sono presenti elementi di vegetazione, attraversamenti stradali e manufatti che riducono la sezione di deflusso. In detto tratto sono assenti elementi di protezione spondale dall'erosione delle acque.</p>

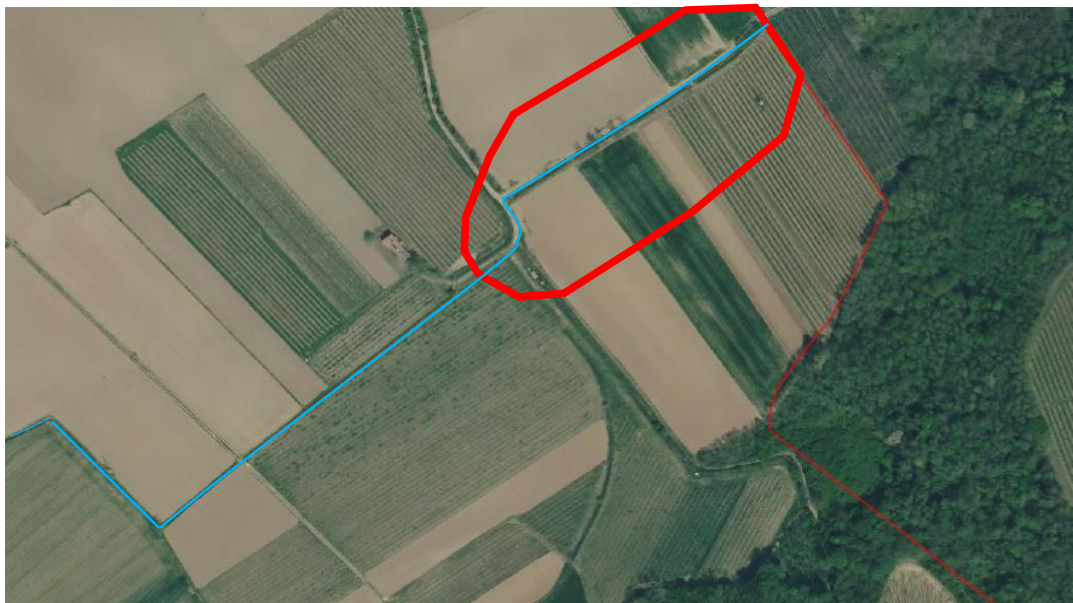
C13

Area soggetto ad allagamento Vallon

Ai piedi del pendio settentrionale del Montelletto, si sviluppa un canale consortile, avente principio in comune di Montebelluna, in via Sottorive, per procedere con andamento parallelo al pendio sino a via Lavaggio per poi collegarsi al canale di Caerano in via Piave.

Detto corso d'acqua, a carattere torrentizio, in occasione di precipitazioni intense, può esondare presso i campi agricoli, con allagamenti segnalati e visionati in via Vallon.

Si nota che in detto tratto l'elemento spondale posto presso il nord risulta a quota inferiore rispetto al ciglio della scarpata della sponda nord. Inoltre sono presenti alcuni strizioni della sezione del corso d'acqua per attraversamenti stradali e di strade interpoderali.

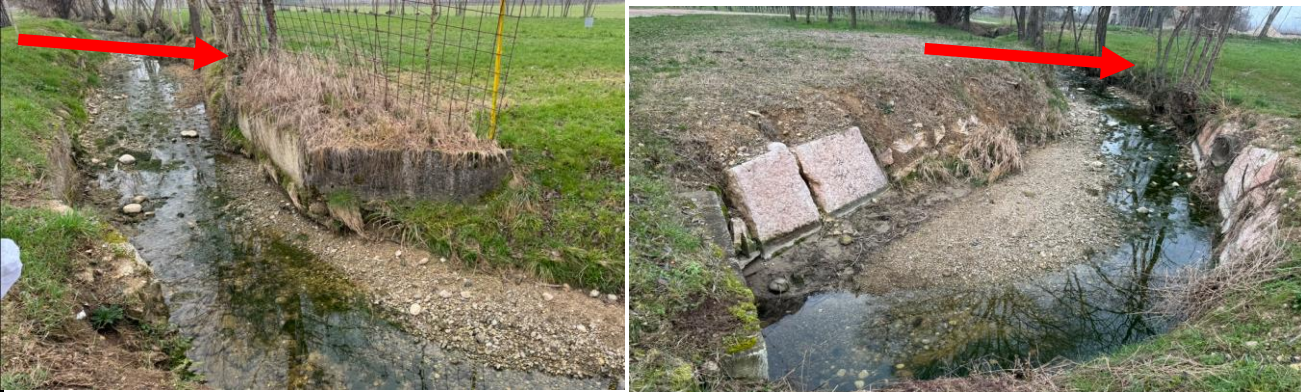
RILIEVO DELLE CRITICITA'	
Area soggetta ad allagamento Cà Mula	C14
Localizzazione: Cà Mula - confine Comunale Comune di Maser

Descrizione	
<p>Limitando l'analisi alla sola porzione di territorio ricadente in Comune di Caerano di San Marco, nel tratto immediatamente a monte del manufatto di sfioro della Cassa di Espansione Cà Mula, la campagna nel territorio comunale di Caerano San Marco, prossima al corso d'acqua, è soggetta a fenomeni di allagamento.</p> <p>Il ciglio della scarpata presso il fronte nord, sito in comune di Maser, risulta essere stato rialzato con argine in terra emergente da piano campagna. Diversamente presso il fronte sud il ciglio superiore della scarpata risulta ad una quota inferiore, favorendo fenomeni di allagamento per sezione idraulica non sufficiente a contenere portate di piena di eventi metrorici intensi.</p>

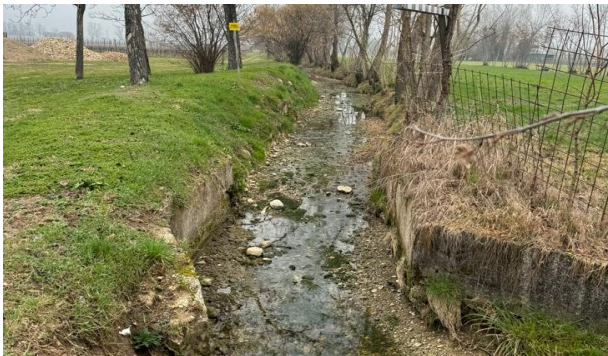
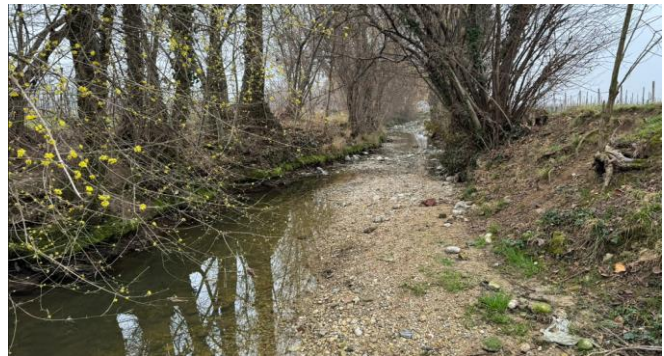
C15

Limitando l'analisi alla sola porzione di territorio ricadente in Comune di Caerano di San Marco, nel tratto immediatamente a monte ed a valle del manufatto di sfioro della Cassa di Espansione Cà Mula del canale Cà Mula risultano assenti elementi di protezioni spondale, la cui assenza inficia sulla stabilità della scarpata.

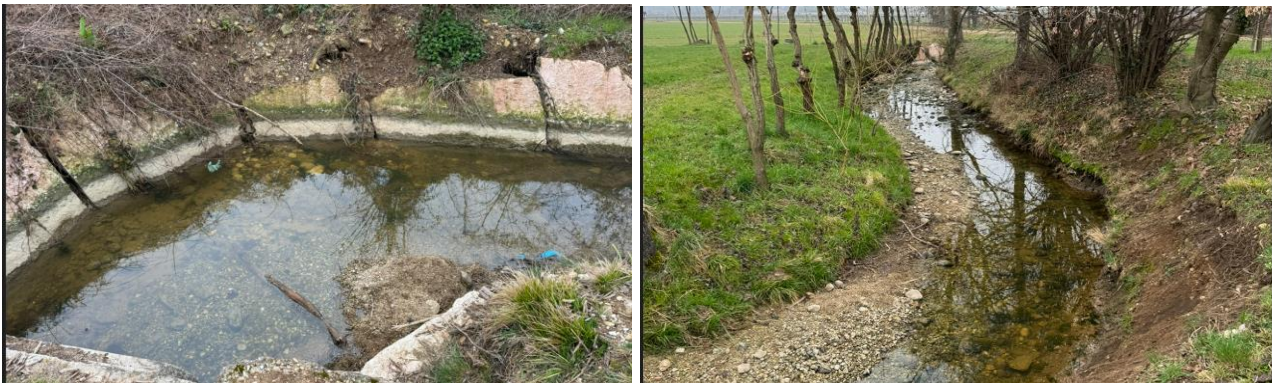
RILIEVO DELLE CRITICITA'	
<p>Area soggetto ad allagamento Cà Mula: sinuosità andmento alveo Cà Mula in ingresso alal Cassa</p>	<p>C16</p>
<p>Localizzazione: Cà Mula - confine Comunale Comune di Maser</p>

<p>Descrizione</p>	
<p>Il corso d'acqua Cà Mula, nel tratto immediatamente precedente al maufatto di sfioro in ingresso alla Cassa di espansione Cà Mula, presenta un percorso irregolare, caratterizzato da sinuosità planimetriche dell'alveo (una serie di curve a gomito). Tale configurazione non favorisce il corretto deflusso delle portate in ingresso alla Cassa di Espansione, in quanto le perdite di carico ed i regurgiti dovuti all'andamento planimetrico limitano le portate di deflusso.</p>

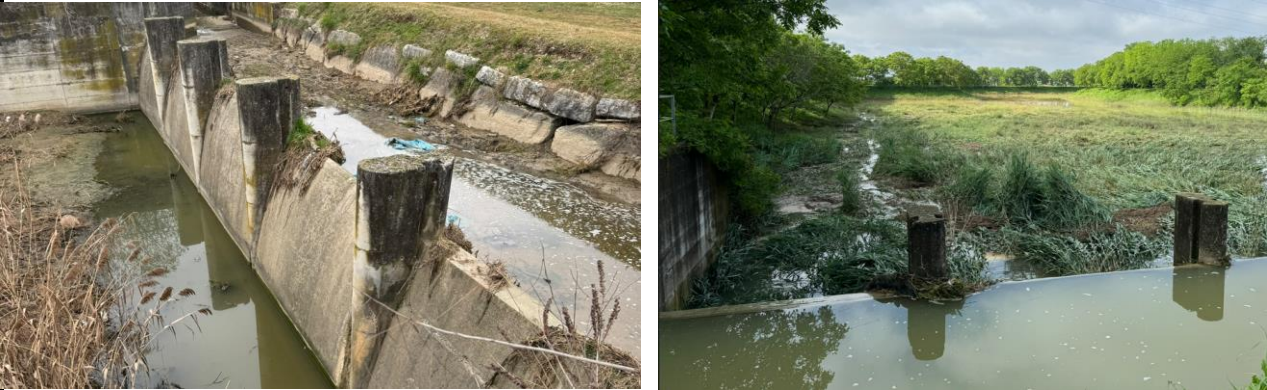
RILIEVO DELLE CRITICITA'	
Manufatto opera di presa Cà Mula	C17
Localizzazione: Cà Mula - confine Comunale Comune di Maser

Descrizione	
<p>Il manufatto di sfioro della Cassa di espansione di Cà Mula è costituito da soglia sfiorante fissa non regolata e da paratoia a ventola di regolazione posizionata sull'alveo del corso d'acqua per la regolazione manuale delle portate in ingresso ed uscita.</p> <p>Si evidenzia che, essendo l'area di manovra della paratoia di regolazione, in attualità, ricadente in area soggetta ad allagamento, la manutenibilità e la possibilità di regolazione della Cassa può essere compromessa durante l'evento alluvionale.</p> <p>I "denti" della soglia fissa di sfiori costituiscono parziale ostruzioni al deflusso delle acque, favorendo l'accumularsi di sospensioni durante l'evento di piena.</p> <p>Tali situazioni si ritengono ad elevata criticità.</p>

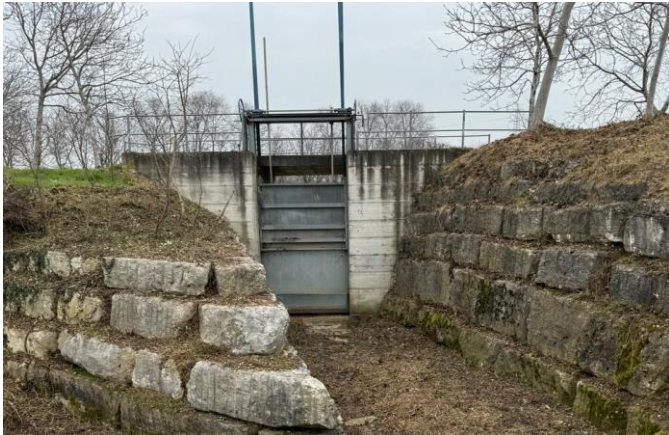
RILIEVO DELLE CRITICITA'	
Manufatto restituzione opera di presa Cà Mula	C18
Localizzazione: Cà Mula - confine Comunale Comune di Maser

Descrizione	
<p>Il manufatto di scarico della Cassa di espansione di Cà Mula è costituito da paratoia a vitoni salienti con azionamento manuale.</p> <p>Si evidenzia che, essendo l'area di accesso alla Cassa di espansione, ricadente in area soggetta ad allagamento, la manutenibilità e la possibilità di regolazione della Cassa può essere compromessa durante l'evento alluvionale. Lo scarico non risulta regolato con sistema di automazione.</p> <p>Tali situazioni si ritengono ad elevata criticità.</p>

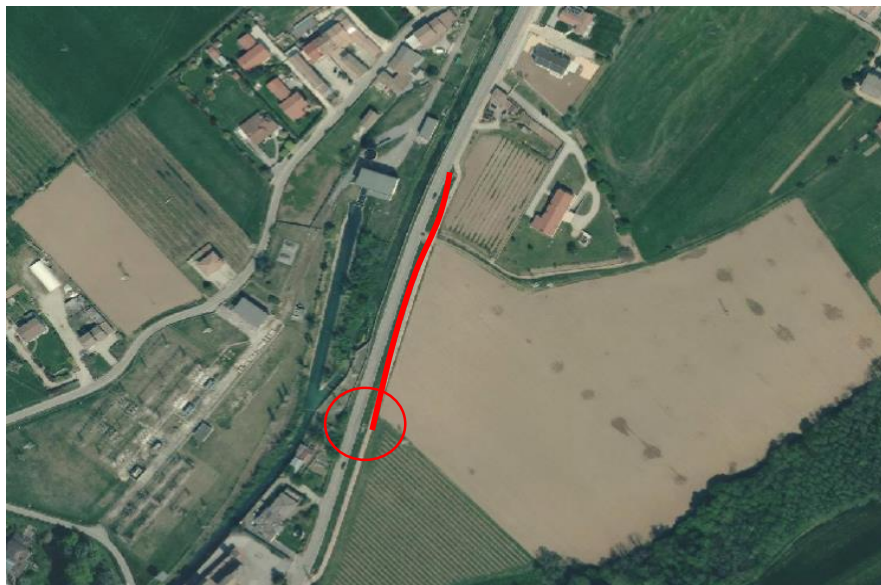
C19

La griglia preso lo scarico, in sede di soprallupoghi, presentava intasamenti da materiale vegetale.

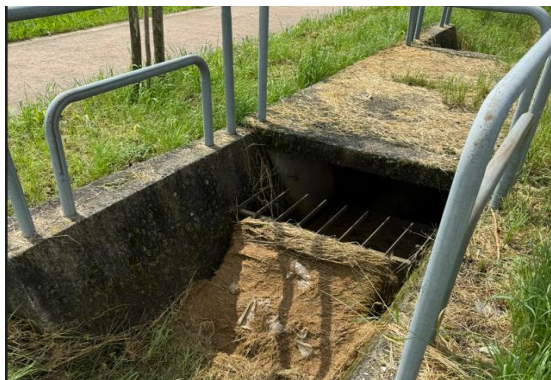
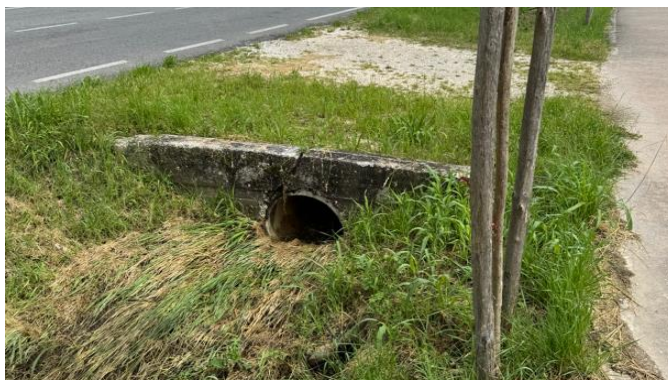
Il fossato adiacente a Via Piave, nel tratto in cui insiste una pista ciclabile di recente realizzazione, conduce le portate del corso d'acqua Vallon, che procede ai piedi del complesso collinare delle Rive, che giungono presso via Lavaggio e successivamente procedendo su tratto tombato adiacente alla strada via Piave, e mediante il fossato di cui alla presente scheda, giungono presso lo scarico su Canale di Caerano.

La sezione del fossato è ridotta da riduzione di sezione presso accessi carrai.

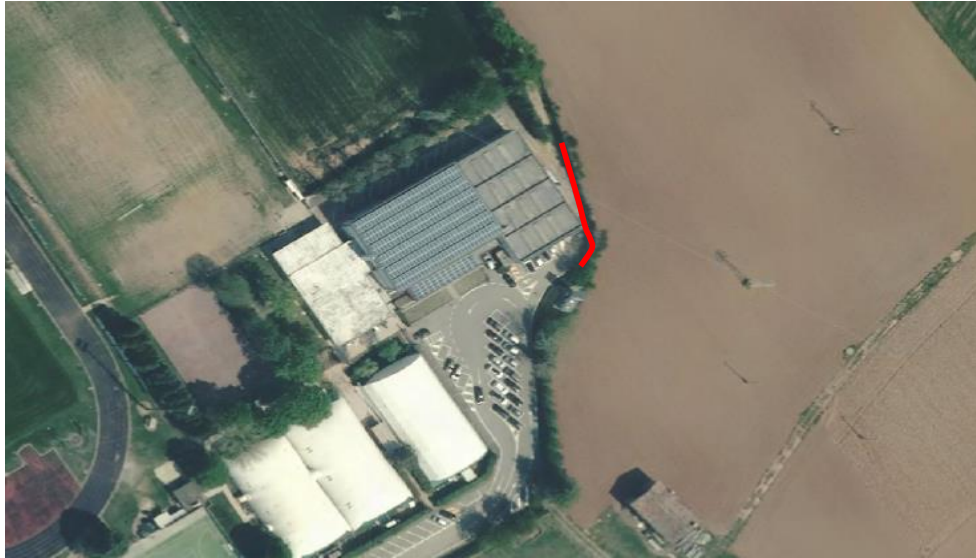
RILIEVO DELLE CRITICITA'	
Via della Pace - zona retrostante Palestra Comunale	C20
Localizzazione: Via della Pace

</div>	
Descrizione	
<p>Presso la porzione retrostante la palestra la palestra comunale sono stati rinvenuti allagamenti con colate di fango. L'area di pertinenza della palestra, presso il proprio fronte nord, risulta protetta da muro sottoscarpa. Il terreno a monte del muro di sostegno, a carattere argilloso a bassa permeabilità, si trova ad una quota maggiore rispetto all'estradosso del paramento verticale, in tal modo consentendo il deflusso dell'acqua superficiale di pendio presso le aree di pertinenza della palestra comunale.</p>

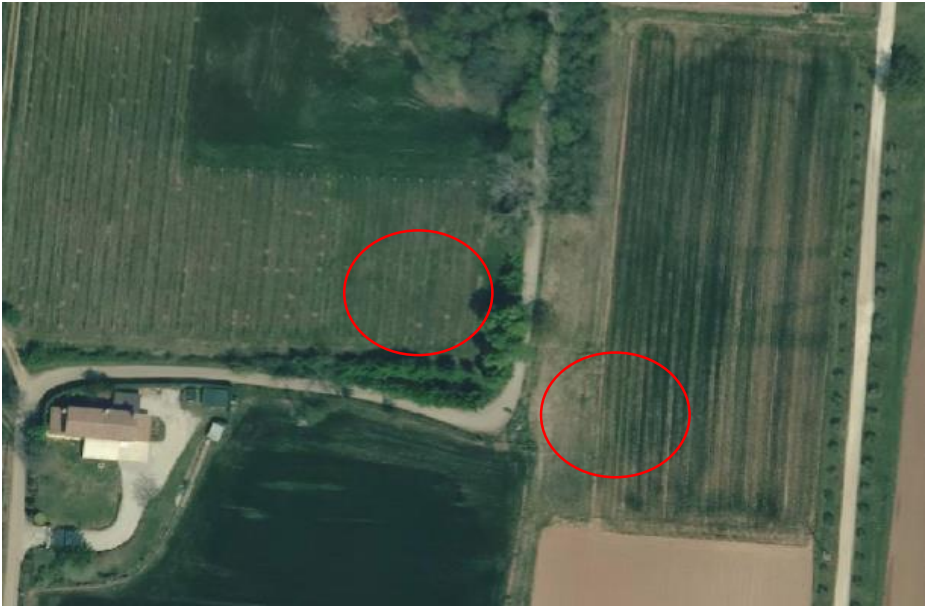
RILIEVO DELLE CRITICITA'	
Pozze d'acqua Via Vallon	C21
Localizzazione: Via Vallon

Descrizione	
<p>In adiacenza alla strada comunale via Vallon, in aree depresse della zona collinare del complesso delle Rive, a causa della natura argillosa del terreno, si formano, in concomitanza con precipitazioni di notevole intensità, pozze di acqua stagnante.</p>

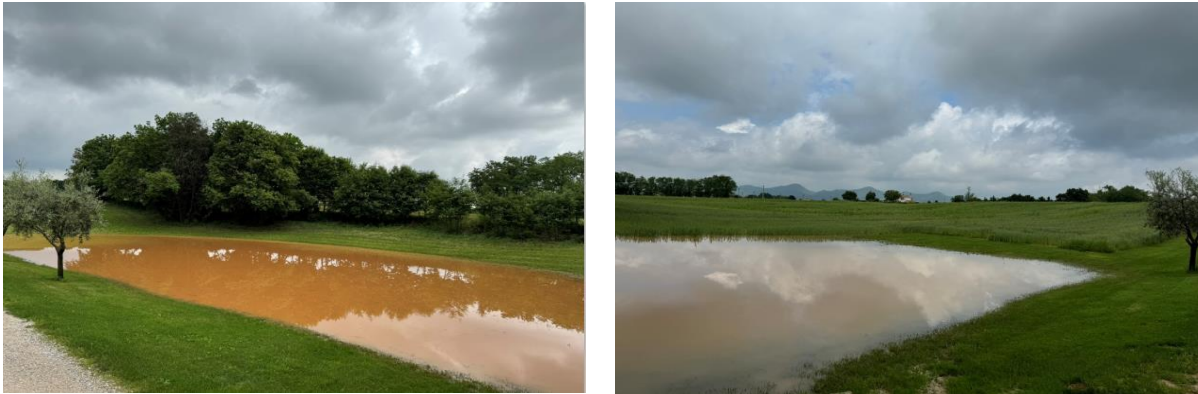
RILIEVO DELLE CRITICITA'	
Pozze d'acqua Via Mercato Vecchio - Caerano	C22
Localizzazione: Via Mercato Vecchio

Descrizione	
<p>In adiacenza alla strada comunale via Mercato Vecchio, in aree depresse della zona collinare del complesso delle Rive, a causa della natura argillosa del terreno, si formano, in concomitanza con precipitazioni di notevole intensità, pozze di acqua stagnante.</p>

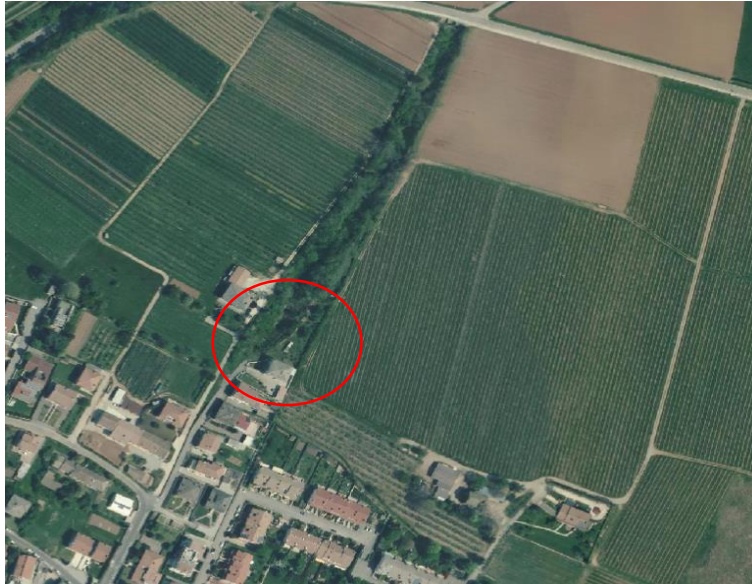
C23

Non vi sono elementi di regimazione del deflusso entro la gola. Il tubo non possiede una dimensione sufficiente a smaltire le acque di ruscellamento in assenza di regimazione.

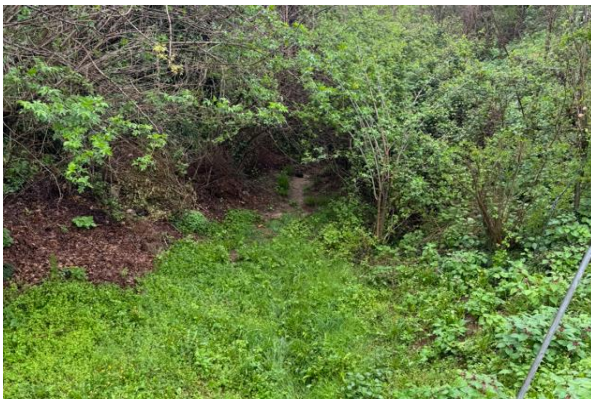
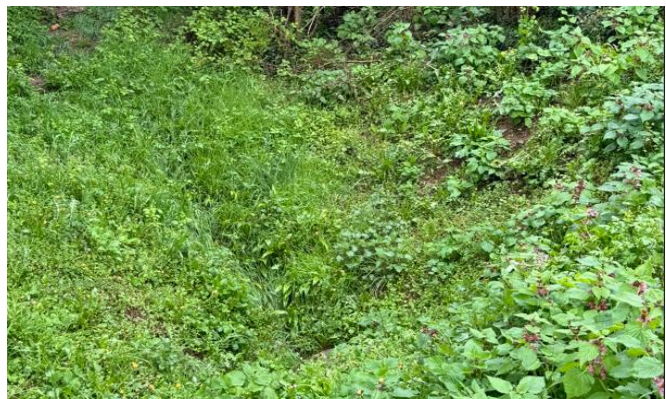
In corrispondenza di gola su pendio collinare posta su conoide alluvionale che procede, in quota, da via Mercato Vecchio sino alla strada comunale via Polin, il manufatto di scarico del deflusso superficiale che convoglia le acque nella pubblica fognatura è costituito da un tubo in cls di diam. 60 cm.

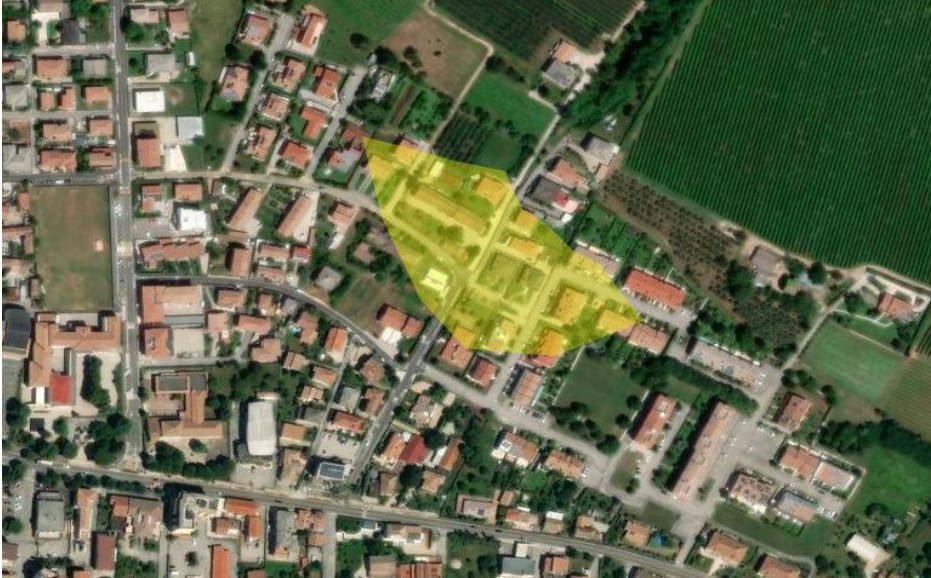
RILIEVO DELLE CRITICITA'	
Zona soggetta ad allagamento PGRA	C24
Localizzazione: Via Polin, Via Pitoni, Via Veronese

Docc. Fotografica	
Descrizione	
Nell'area evidenziata il PGRA indica il rischio di allagamento con tiranti idrici per analisi idrologiche con tempo di ritorno 100 anni.

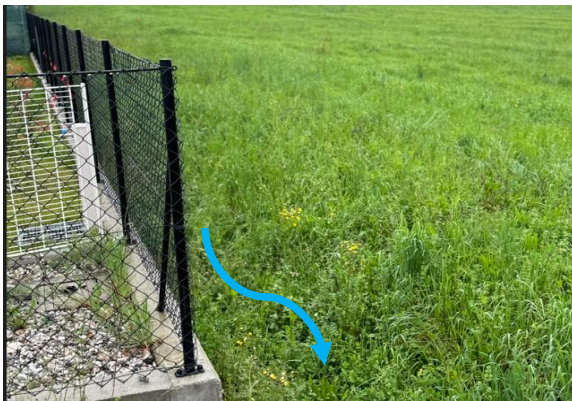
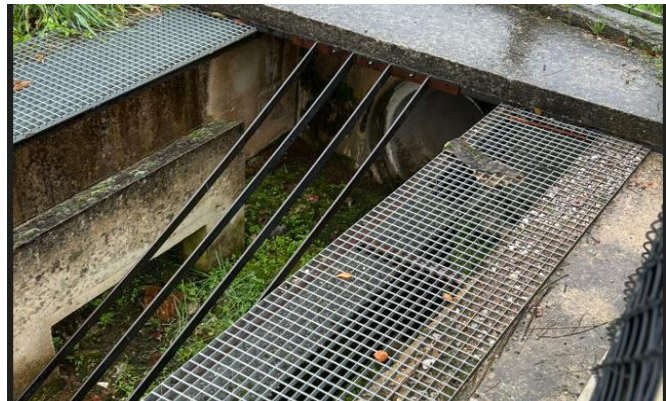
C25

In corrispondenza del pendio segnalato sul c.d. Col delle Rane, si sviluppa corso d'acqua a carattere torrentizio, che lambisce le recinzioni del tessuto residenziale, in alveo a scarsa sagomatura.

Tale corso d'acqua raccoglie le acque meteoriche della zona collinare delle Rive, avendo origine presso l'abitato di Mercato Vecchio (Montebelluna) in via Capo di Monte, scorrendo adiacente alla strada comunale Via Mercato Vecchio (Montebelluna), per scendere in versante nella zona segnalata.

In corrispondenza dell'intersezione con la pista ciclabile della via Montello, il corso d'acqua prosegue interrato entro condotta (v. foto), lambendo parte della strada via Montello, per poi convergere con direttrice nord-sud convogliando le acqua presso il Canale di San Marco.

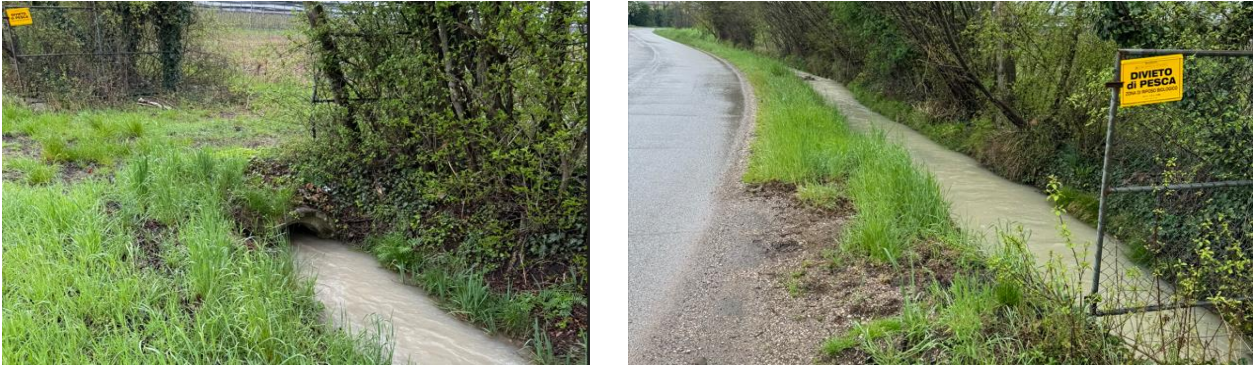
RILIEVO DELLE CRITICITA'	
Via Val di Rovere - strizioni sezioni idrauliche	C27
Localizzazione: Via Val di Rovere

Descrizione	
<p>In corrispondenza del confine comunale di caerano di San Marco, in via Val di Rovere (fronte magazzini Consorzio di Bonifica) è evidente una severa strizione della sezione idraulica del canale consortile in corrispondenza di un accesso carraio.</p>

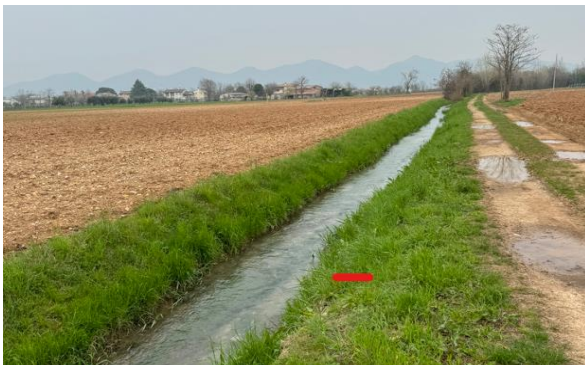
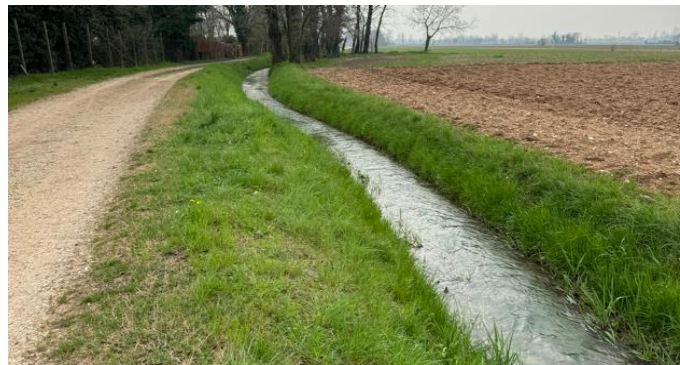
C28

In corrispondenza del confine comunale ovest di Caerano di San Marco il canale Consortile Cà Mula attraversa suolo non edificato. In detto tratto il Canale affianca un'area adibita ad ex-discarica.

In detto tratto, il Canale non presenta elementi di difesa idraulica. La sezione risulta irregolare a causa di elementi di vegetazione ed erosioni del piede della scarpata del canale.

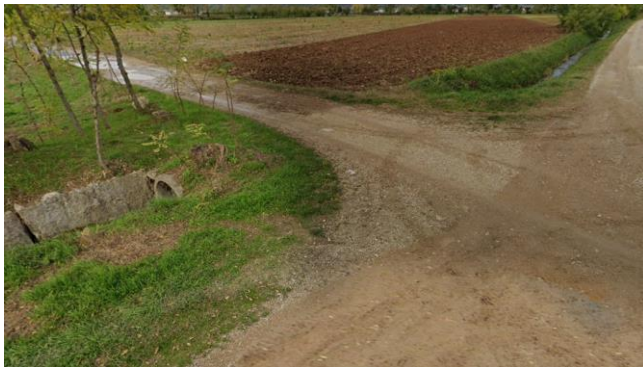
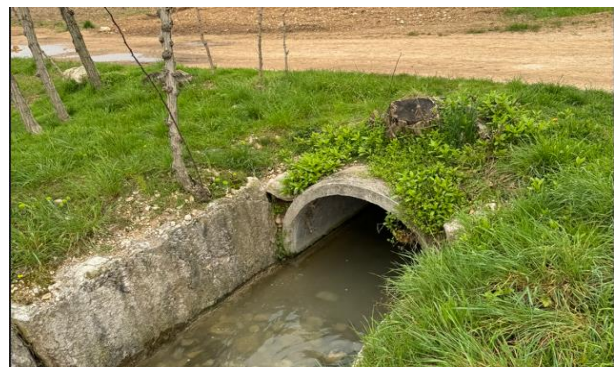
C29

In corrispondenza del confine comunale ovest di Caerano di San Marco, la strada comunale via Lazzaretto incontra il canale Consortile Cà Mula.

In tale tratto il manufatti di attraversamento riduce la sezione idraulica esistente.

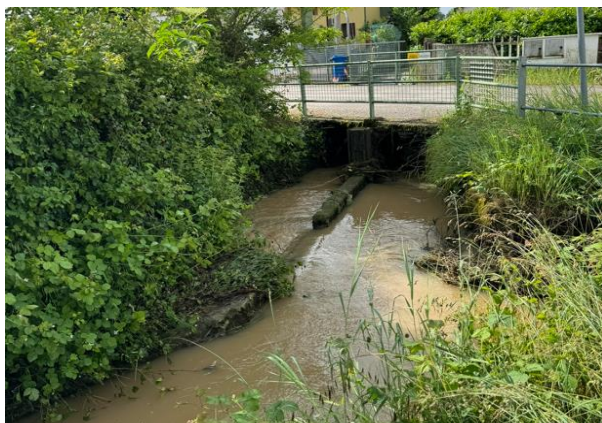
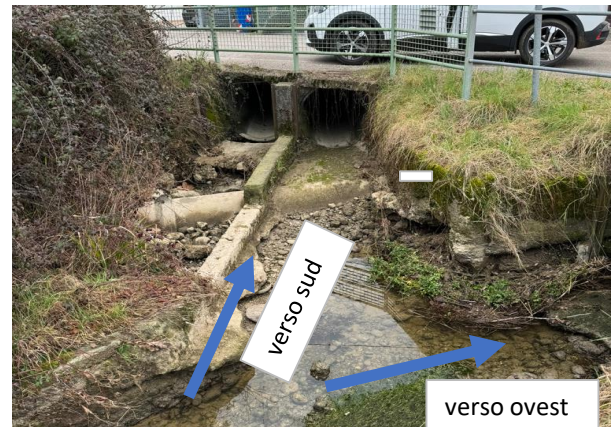
C30

All'uscita della cassa di espansione, il canale Cà Mula incontra il primo attraversamento in corrispondenza del quale, avviene la biforcazione in due distinti canali. Uno che prosegue verso ovest con direttrice est-ovest in adiacenza a via S. Francesco in direzione del Comune di Maser. Un secondo ramo che procede con direttrice nord-sud. In corrispondenza di recenti eventi di piena sono risultati evidenti fenomeni di rigurgito che in considerazione della ridotta sezione e degli evidenti ostacoli al deflusso che i vetusti manufatti idraulici di regolazione pongono.

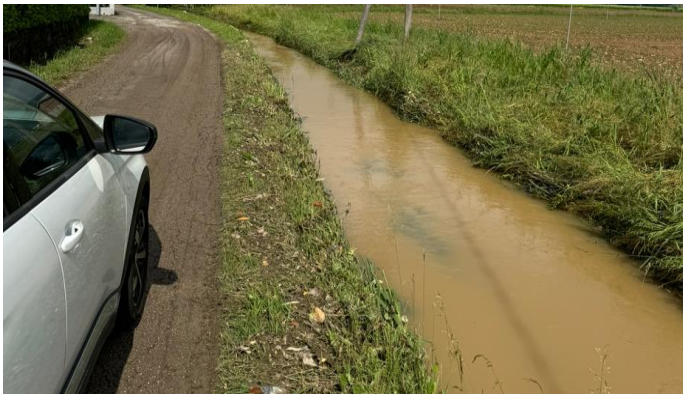
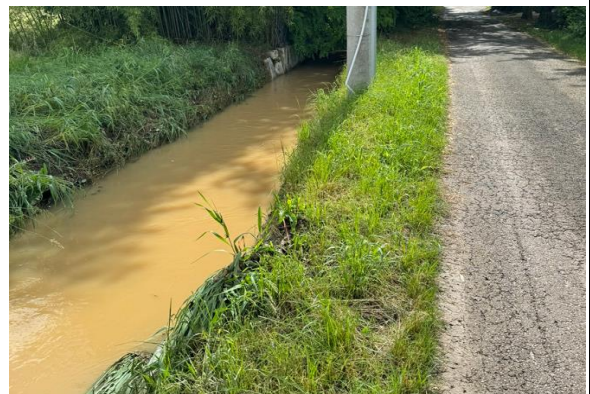
C31

La criticità riscontrata lungo via San Francesco, si localizza oltre al punto in cui quest'ultima viene attraversata dallo scolo Cà Mula. L'esondazione in questo tratto di strada si presume essere dovuta alla portata eccessiva in arrivo da monte. A monte del tratto in questione è situata la cassa d'espansione gestita dal Consorzio di Bonifica Piave a servizio dello scolo Cà Mula. La problematica si presume generata dalla portata troppo elevata rilasciata dalla cassa d'espansione, la quale, non trovando spazio all'interno del corpo idrico fuoriesce sulla via.
